Voraussetzungen für eine Firmwareaktualisierung – Formatieren der SD-Karte

Anwendungshinweis zur Aktualisierung der Firmware der KNX-DALI-Gateways Basic MEG6725-0003 und MEG6725-0004 bzw. MTN6725-0003 und MTN6725-0004

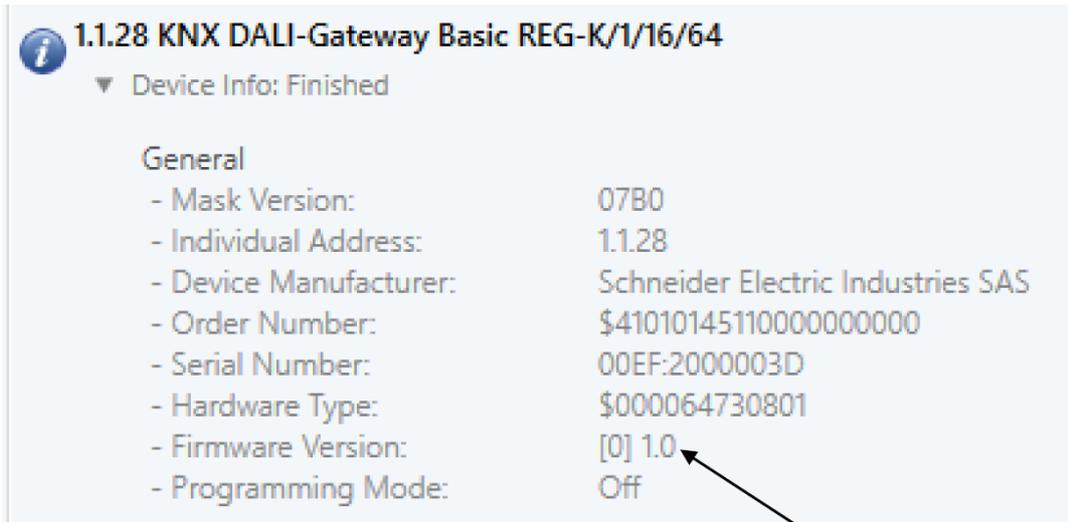
Die installierte Firmwareversion kann mithilfe der ETS-Funktion Geräteinfo überprüft werden:

(Das Gerät muss an die Spannungsversorgung und das KNX angeschlossen sein, bevor die Geräteinfo über die USB-Schnittstelle ausgelesen wird.)

Firmwareversion: 0.1.0

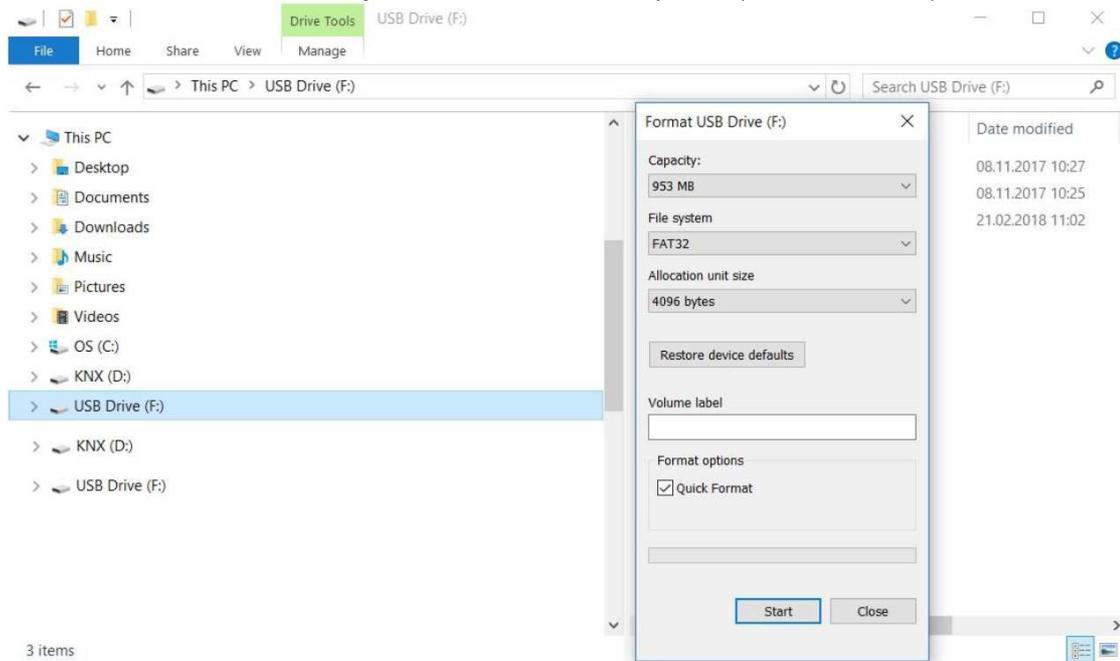
Screenshot: Prüfen und Ändern des Dateisystems mithilfe des Date Explorers (rechte Maustaste):

Klicken Sie mit der rechten Maustaste auf die microSD-Karte und wählen Sie den Menüeintrag „Formatieren“. Siehe den folgenden Screenshot.

Benutzen Sie einfach den Date Explorer von Windows, um das Dateisystem zu ändern.

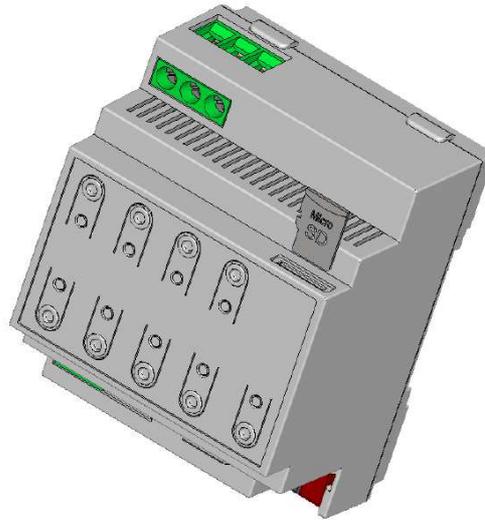
Zu Aktualisierungszwecken sind die oben erwähnten KNX-DALI-Gateways mit einem SD-Kartenslot in der rechten oberen Ecke ausgestattet. Im Auslieferungszustand ist die Öffnung des Slots mit einem selbstklebenden Etikett verschlossen. Um die Karte einstecken zu können, das Etikett bitte vorsichtig entfernen.

Stecken Sie nach Entfernen des Etiketts die microSD-Karte vorsichtig in den vom System und der Spannungsversorgung getrennten Gateway, sodass die Reihe der Kontaktflächen nach unten und die Einkerbung in der Karte nach links zeigen. **Die Karte bitte unbedingt gerade in den Slot einführen, ohne sie anzuwinkeln oder zu biegen.** Sie werden einen leichten Druck bemerken, wenn die Reihe mit den Kontaktflächen eingerastet ist.
